**Fig. 1 : Une image insolite de Sainte-Victoire se reflétant dans l'étang s'évacuant par le Brèche du Troncas.**

La *Brèche du Troncas* se trouve sur le rebord sud du *Plateau du Cengle*. C'est une tranchée d'une longueur de plus de cent de mètres, suivie d'un souterrain d'une trentaine de mètres de long, qui évacuent l'eau de toute une zone marécageuse. Cette eau franchit la barre rocheuse bordant le plateau, par une cascade de 8m. Elle alimente le *Ruisseau du Troncas* qui se jette au bout de 800m dans l'*Aygue Vive*, affluent de l'*Arc*.

# BRECHE DU TRONCAS

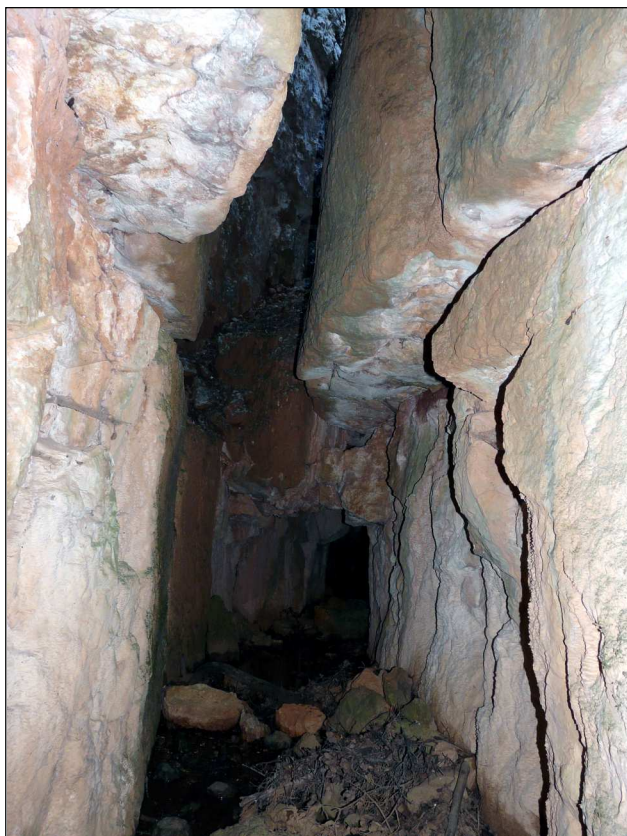
**Fig. 4 : Au début de la partie naturelle, la largeur est différente en fonction de la stratification.**

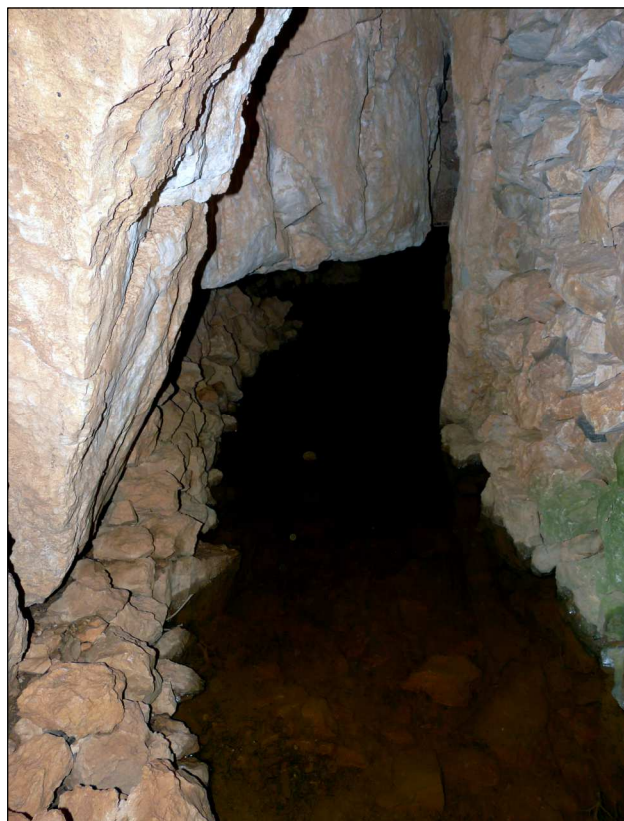
**Fig. 5 : A la fin de la brèche, l'eau part dans une galerie naturelle basse et étroite.**

Passant à 8 m sous la crête, ce couloir souterrain permet à l'eau de franchir le rebord du plateau du Cengle. A la saison humide, une cinquantaine de mètres au S.S.E., l'eau qui franchit la brèche bondit dans une cascade de 8m fréquentée alors par les amateurs de canyoning.
